桃園市政府勞動檢查處 函

主旨：函轉內政部消防署就110年4月15日日本東京都新宿區住宅大樓地下停車場二氧化碳滅火設備誤動作造成4人死亡、1人昏迷情事之相關資料，請轉知所轄事業單位針對設置二氧化碳滅火設備場所有進行工程作業時，應強化相關人員之危害預防意識，請查照。

內政部消防署 函

主旨：鑑於110年4月15日日本東京都新宿區住宅大樓地下停車場
二氧化碳滅火設備誤動作造成4人死亡、1人昏迷情事，為
預防是類事故發生，請依說明辦理，請查照。

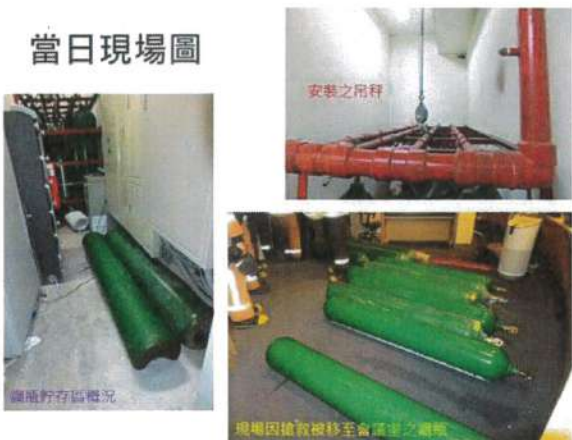
<div style="display: flex; justify-content: space-between;"> <div style="width: 45%;"> <h4 style="text-align: center;">當日現場圖</h4>

<p style="font-size: small;">鋼瓶貯存區概況</p> <p style="font-size: small;">現場因搶救搬移至當區之鋼瓶</p> </div> <div style="width: 45%;">

<p style="font-size: small; color: red;">安裝之用桿</p> </div> </div>	<div style="display: flex; justify-content: space-between;"> <div style="width: 45%;">

- 一、雇主對於高壓氣體容器，應加固定並裝妥護蓋。
- 二、雇主對裝有危害物質之容器，應於明顯之處設置規定事項之公告板，並應提供勞工安全資料表。
- 三、於進行室內作業時，應依規定設置足夠勞工使用與急救之通道。
- 四、雇主使勞工從事工作，應採取必要之預防設備或措施，使勞工免於發生職業災害。

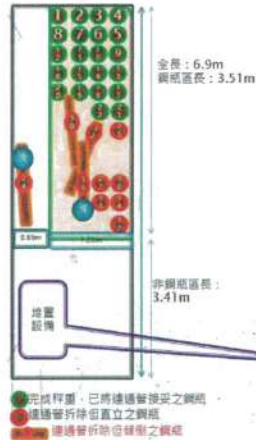
<p style="font-size: small;">全長：6.9m 鋼瓶蓋長：3.51m</p> <p style="font-size: small;">非鋼瓶區長：3.41m</p> <p style="font-size: small;">地盤設備</p> <p style="font-size: x-small;">● 完成秤重，已將總管接妥之鋼瓶 ● 總管折掉但直立之鋼瓶 ● 總管折掉但傾倒之鋼瓶</p> </div> <div style="width: 45%;"> <h4 style="text-align: center;">災害現場圖</h4>

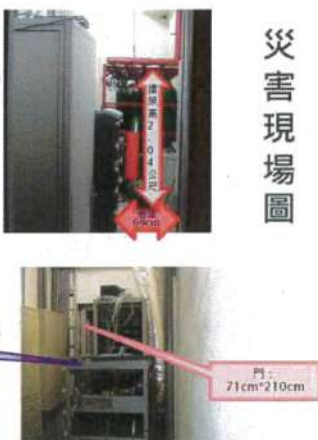
<p style="font-size: small; color: red;">鋼瓶蓋長：3.51m</p> <p style="font-size: small; color: red;">門：71cm*210cm</p> </div> </div>
災害現場說明	災害現場發生示意
